TERMINAL DE CRUZEIRO DA APDL NO PORTO DE LEIXÕES – ESTUDO DE CASO NA PERSPECTIVA DA EMPRESA CONSTRUTORA

ISABEL MARIA MARRANA ALVES DE FREITAS

Dissertação submetida para satisfação parcial dos requisitos do grau de
MESTRE EM ENGENHARIA CIVIL — ESPECIALIZAÇÃO EM CONSTRUÇÕES

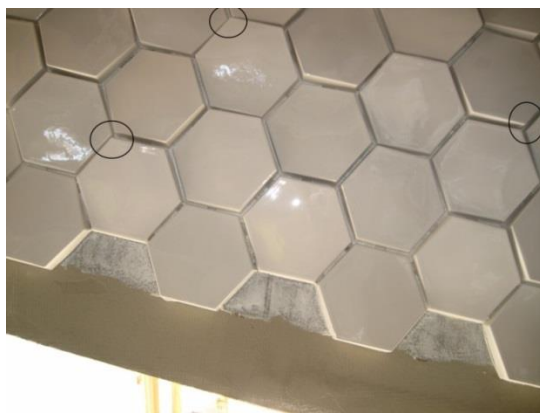
Figura 5.50. – Fotografia do revestimento cerâmico exterior no piso 0.

Relativamente às patologias previstas como exposto no capítulo 2, as patologias que mais se manifestam em revestimentos cerâmicos exteriores, são o descolamento e a fissuração das peças cerâmicas. Este fato é, no caso em estudo, bastante agravado pela inexistência do preenchimento das juntas entre peças e pela não execução de juntas construtivas e periféricas. As juntas permitem a absorção dos movimentos entre peças provocados pela expansão e contração devido a variações da humidade. A ausência de juntas aliado ao facto de não se conseguir garantir, no assentamento, a largura constante entre juntas e sendo estas muitas vezes quase inexistentes irá provocar a criação de tensões que poderão originar as patologias referidas. Na figura 5.50. estão assinalados locais onde as peças se encontram praticamente em contacto.

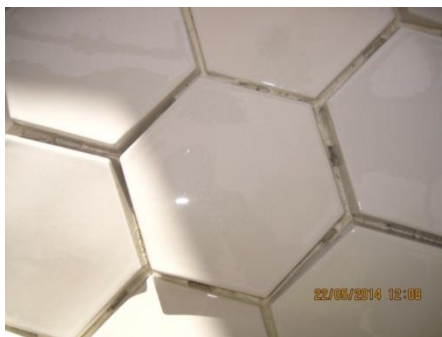
Figura 5.51. – Fotografia revestimento lâmina B.

Por outro lado, o não preenchimento de juntas é menos fiável relativamente á estanqueidade à água. A possibilidade de deixar zonas sem cola e a deteriorização do material de colagem com o tempo aumentam o risco de infiltrações para o interior, no caso de o suporte não estar protegido, e o risco de descolamento ou fissuração, caso a água entre para o tardo das peças cerâmicas. Este risco é acrescido pelo uso dos espaçadores de linóleo que, quando retirados tardiamente, deixam um pequeno buraco, ver figura 5.51..

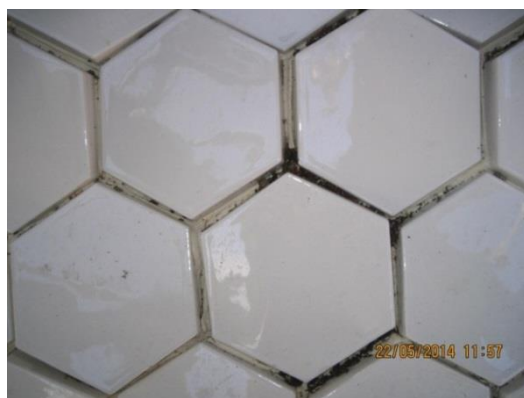
Figura 5.53. – Fotografia pormenor dos cerâmicos onde se vê bastante sujidade.

Relativamente à existência de planos de limpeza, inspeção ou manutenção periódicos, não estão previstos nenhuns dos anteriores mencionados. Existirá alguma autolimpeza com as águas das chuvas mas que serão apenas capazes de eliminar pequenas poeiras. Toda a sujidade que ficará presa nas juntas será mais difícil de eliminar. Alguma sujidade já é bastante visível como se constata nas figuras seguintes. A sujidade pensa-se que será proveniente quer dos trabalhos da obra ainda a decorrer, das aves e das partículas em suspensão vindas da refinaria. O buraco quando se retiram os espaçadores é também uma fonte de acumulação de sujidades.
